*ОБСЛЕДОВАНИЕ ОБЪЕКТА "ЦЕРКОВЬ ПОКРОВА ПРЕСВЯТОЙ БОГОРОДИЦЫ", РАСПОЛОЖЕННОГО  
ПО АДРЕСУ: ОРЕНБУРГСКАЯ ОБЛ., П.АКБУЛАК, УЛ.СОВЕТСКАЯ, 41*

*Техническое заключение*

*126.П.01.2015-ТЗ*

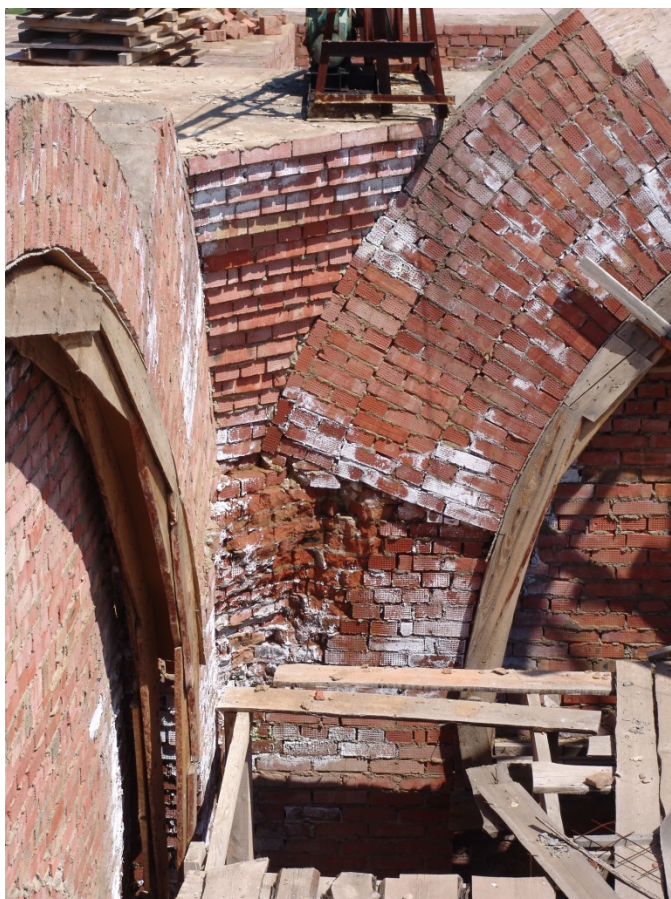
- в осях Д/3, Д/5, В/5, В/3 срублены участки кирпичной кладки в виду первоначального неверного устройства начала паруса;
- толщины стен основания подпружных арок отличаются от проектных значений на величину до 300мм (см. приложение 8).

Основной причиной появления вышеперечисленных дефектов является неоконченное строительство и несоблюдение проектных решений.

Фото 5.5 – Внутренняя стена в осях Д/З. Срублена часть кирпичной кладки в виду первоначального неверного устройства начала паруса

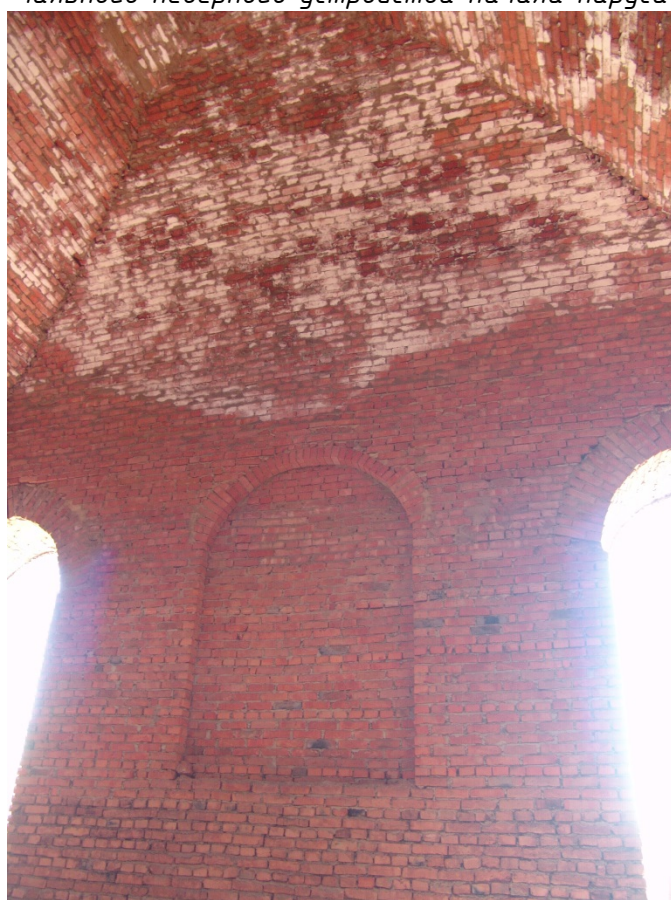
- в осях 3-5/А-В геометрия свода значительно отличается от проектной;
- в осях 5-6/Б-В отметка верха свода выше проектной на 230мм (см. приложение 8);
- в осях В-Д/5-7 имеются высолы по кирпичному перекрытию.

Фото 5.6 – Кирпичное перекрытие в осях В-Д/5-7. Высолы по кирпичной кладке перекрытия

5 Очистить кирпичную кладку от высолов.

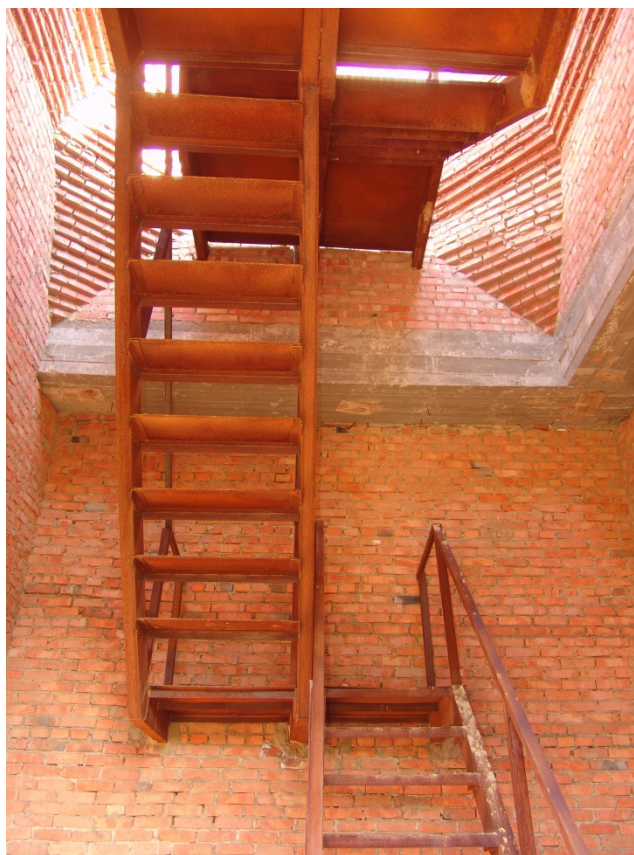
На основании детально-инструментальной диагностики установлена поверхностная коррозия элементов лестницы в связи с отсутствием антикоррозийной защиты.

Фото 5.7 – Лестница в осях 2-3. Отсутствует огнезащитная и антикоррозийная обработка. Поверхностная коррозия металлических конструкций

4 Все металлические элементы очистить от поверхностной коррозии и выполнить их антикоррозийную обработку;

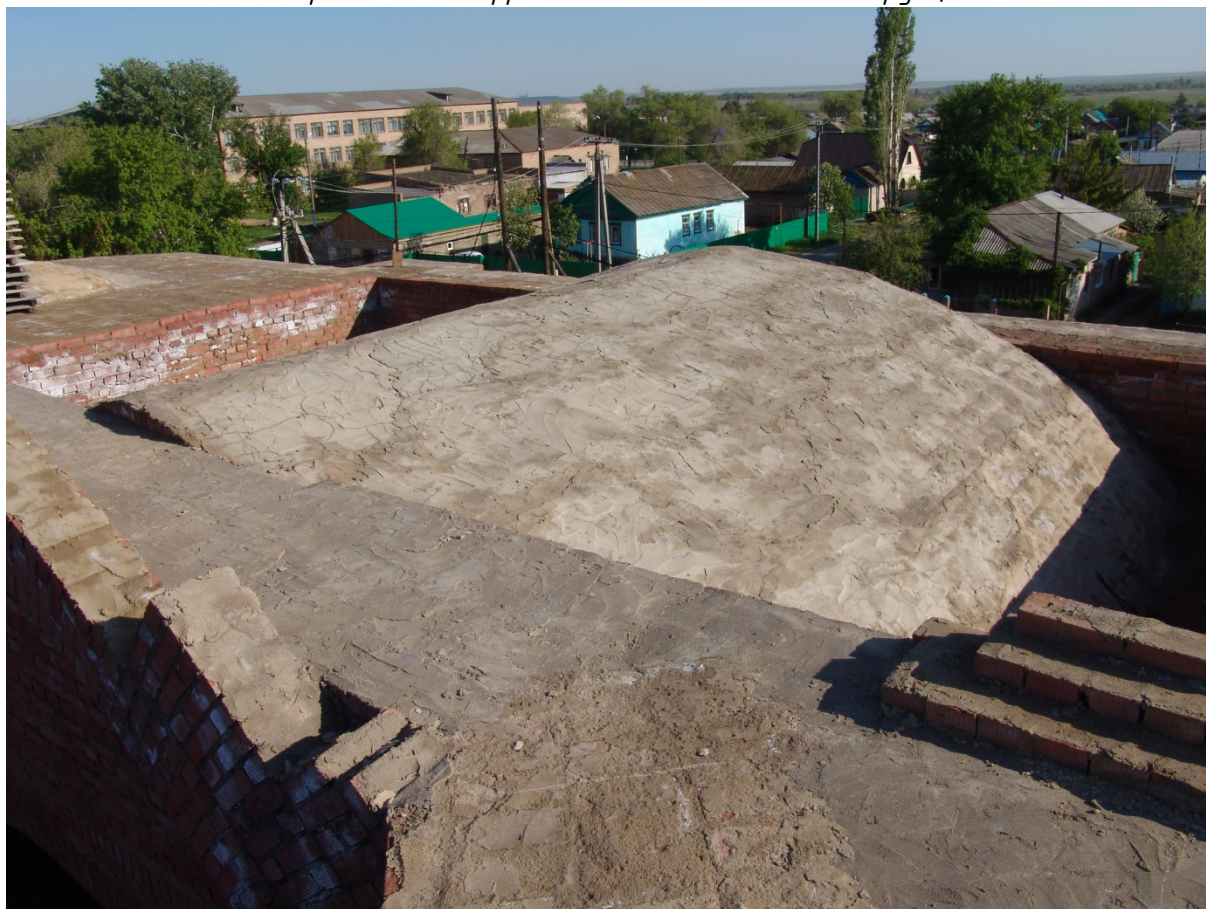
Основными причинами появления вышеперечисленных дефектов является неоконченное строительство, а также ошибки при выполнении опалубочных и кладочных работ сводов.

На момент обследования состояние конструкций перекрытия над 1-м этажом в основном признано **работоспособным**. Состояние перекрытия над 1-м этажом в осях 3-5/А-В признано **аварийным**. В целом конструкции перекрытия над 1-м этажом **соответствуют** проекту (кроме перекрытия в осях 3-5/А-В). Увеличение отметки верха свода в осях 5-6/Б-В возможно при устройстве утепления мягкими минераловатными матами URSA M17 толщиной 150мм не на участке свода, как предусмотрено проектом, а по всему перекрытию в осях 5-6/Б-В (аналогично выполнить в осях 5-6/Д-Е) для исключения промерзания перекрытия.

Фото 5.8 – Перекрытие в осях 3-5/А-В. Нарушена проектная геометрия перекрытия

Для предотвращения обрушения свода в осях 3-5/А-В, а также для исключения несчастных случаев, получения морального и физического ущерба необходимо демонтировать существующий свод и выполнить новый по деревянной сплошной опалубке.

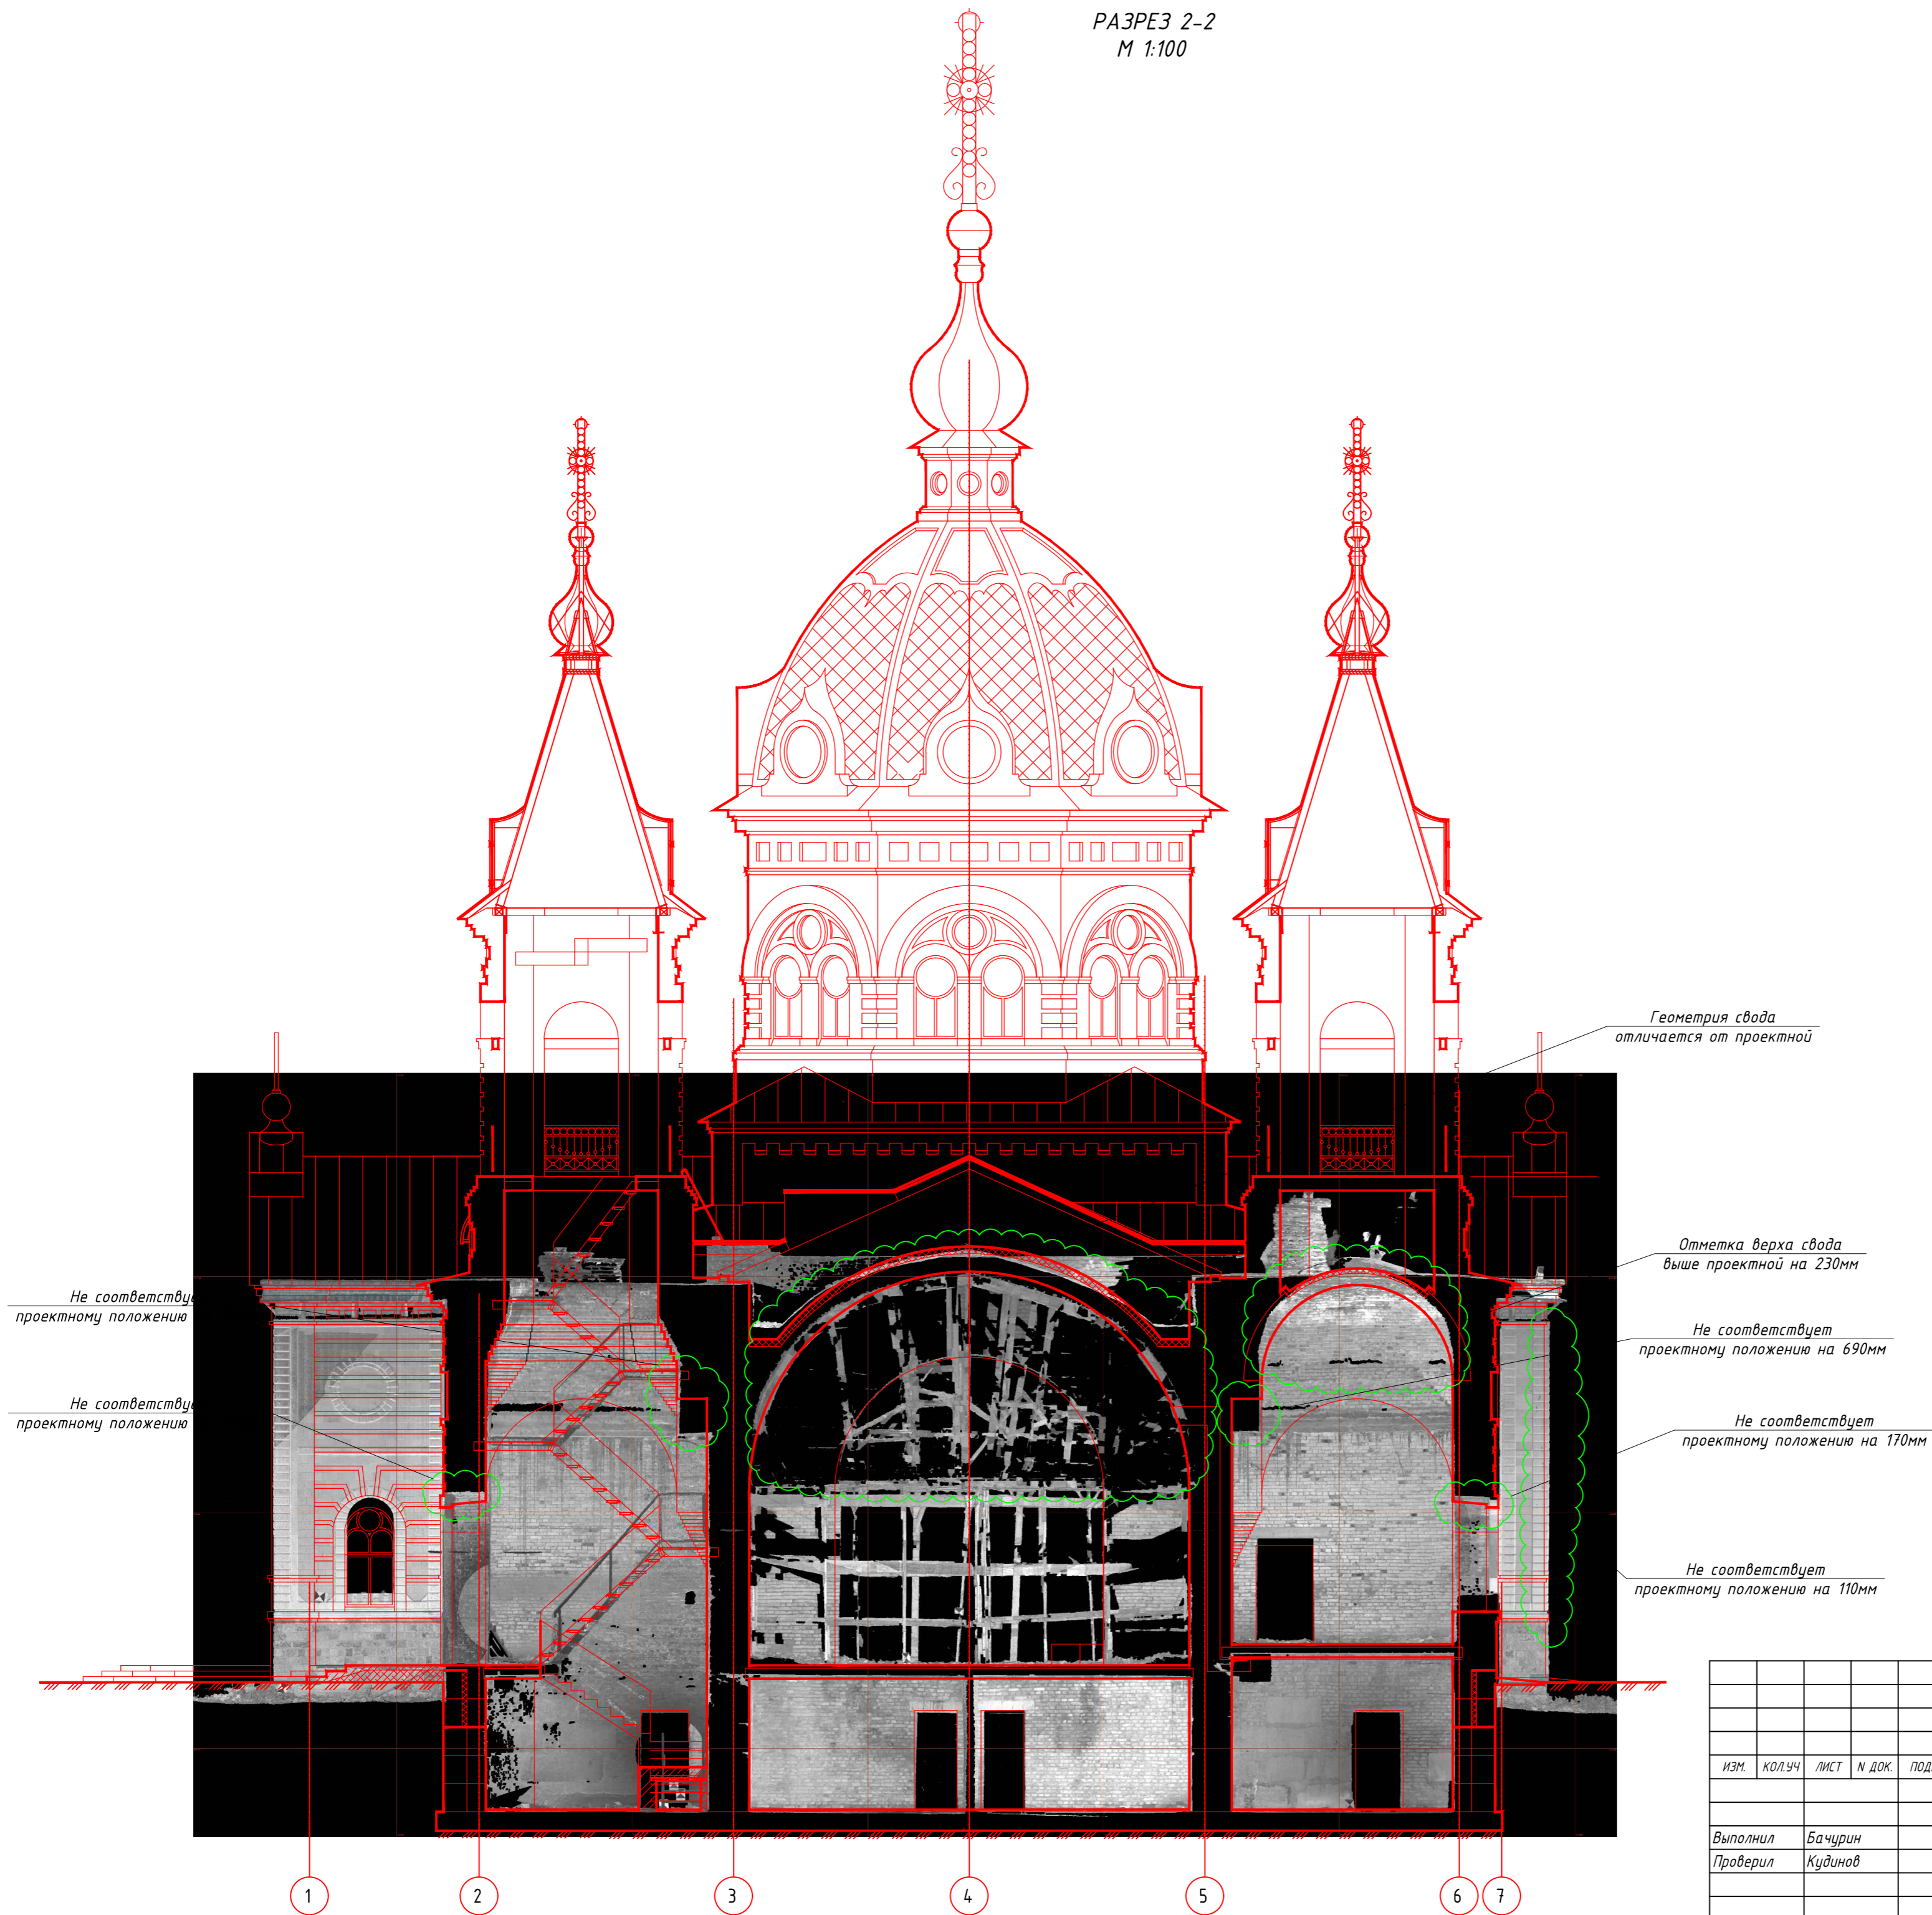
Геометрия свода  
отличается от проектной

Отметка верха свода  
выше проектной на 230мм

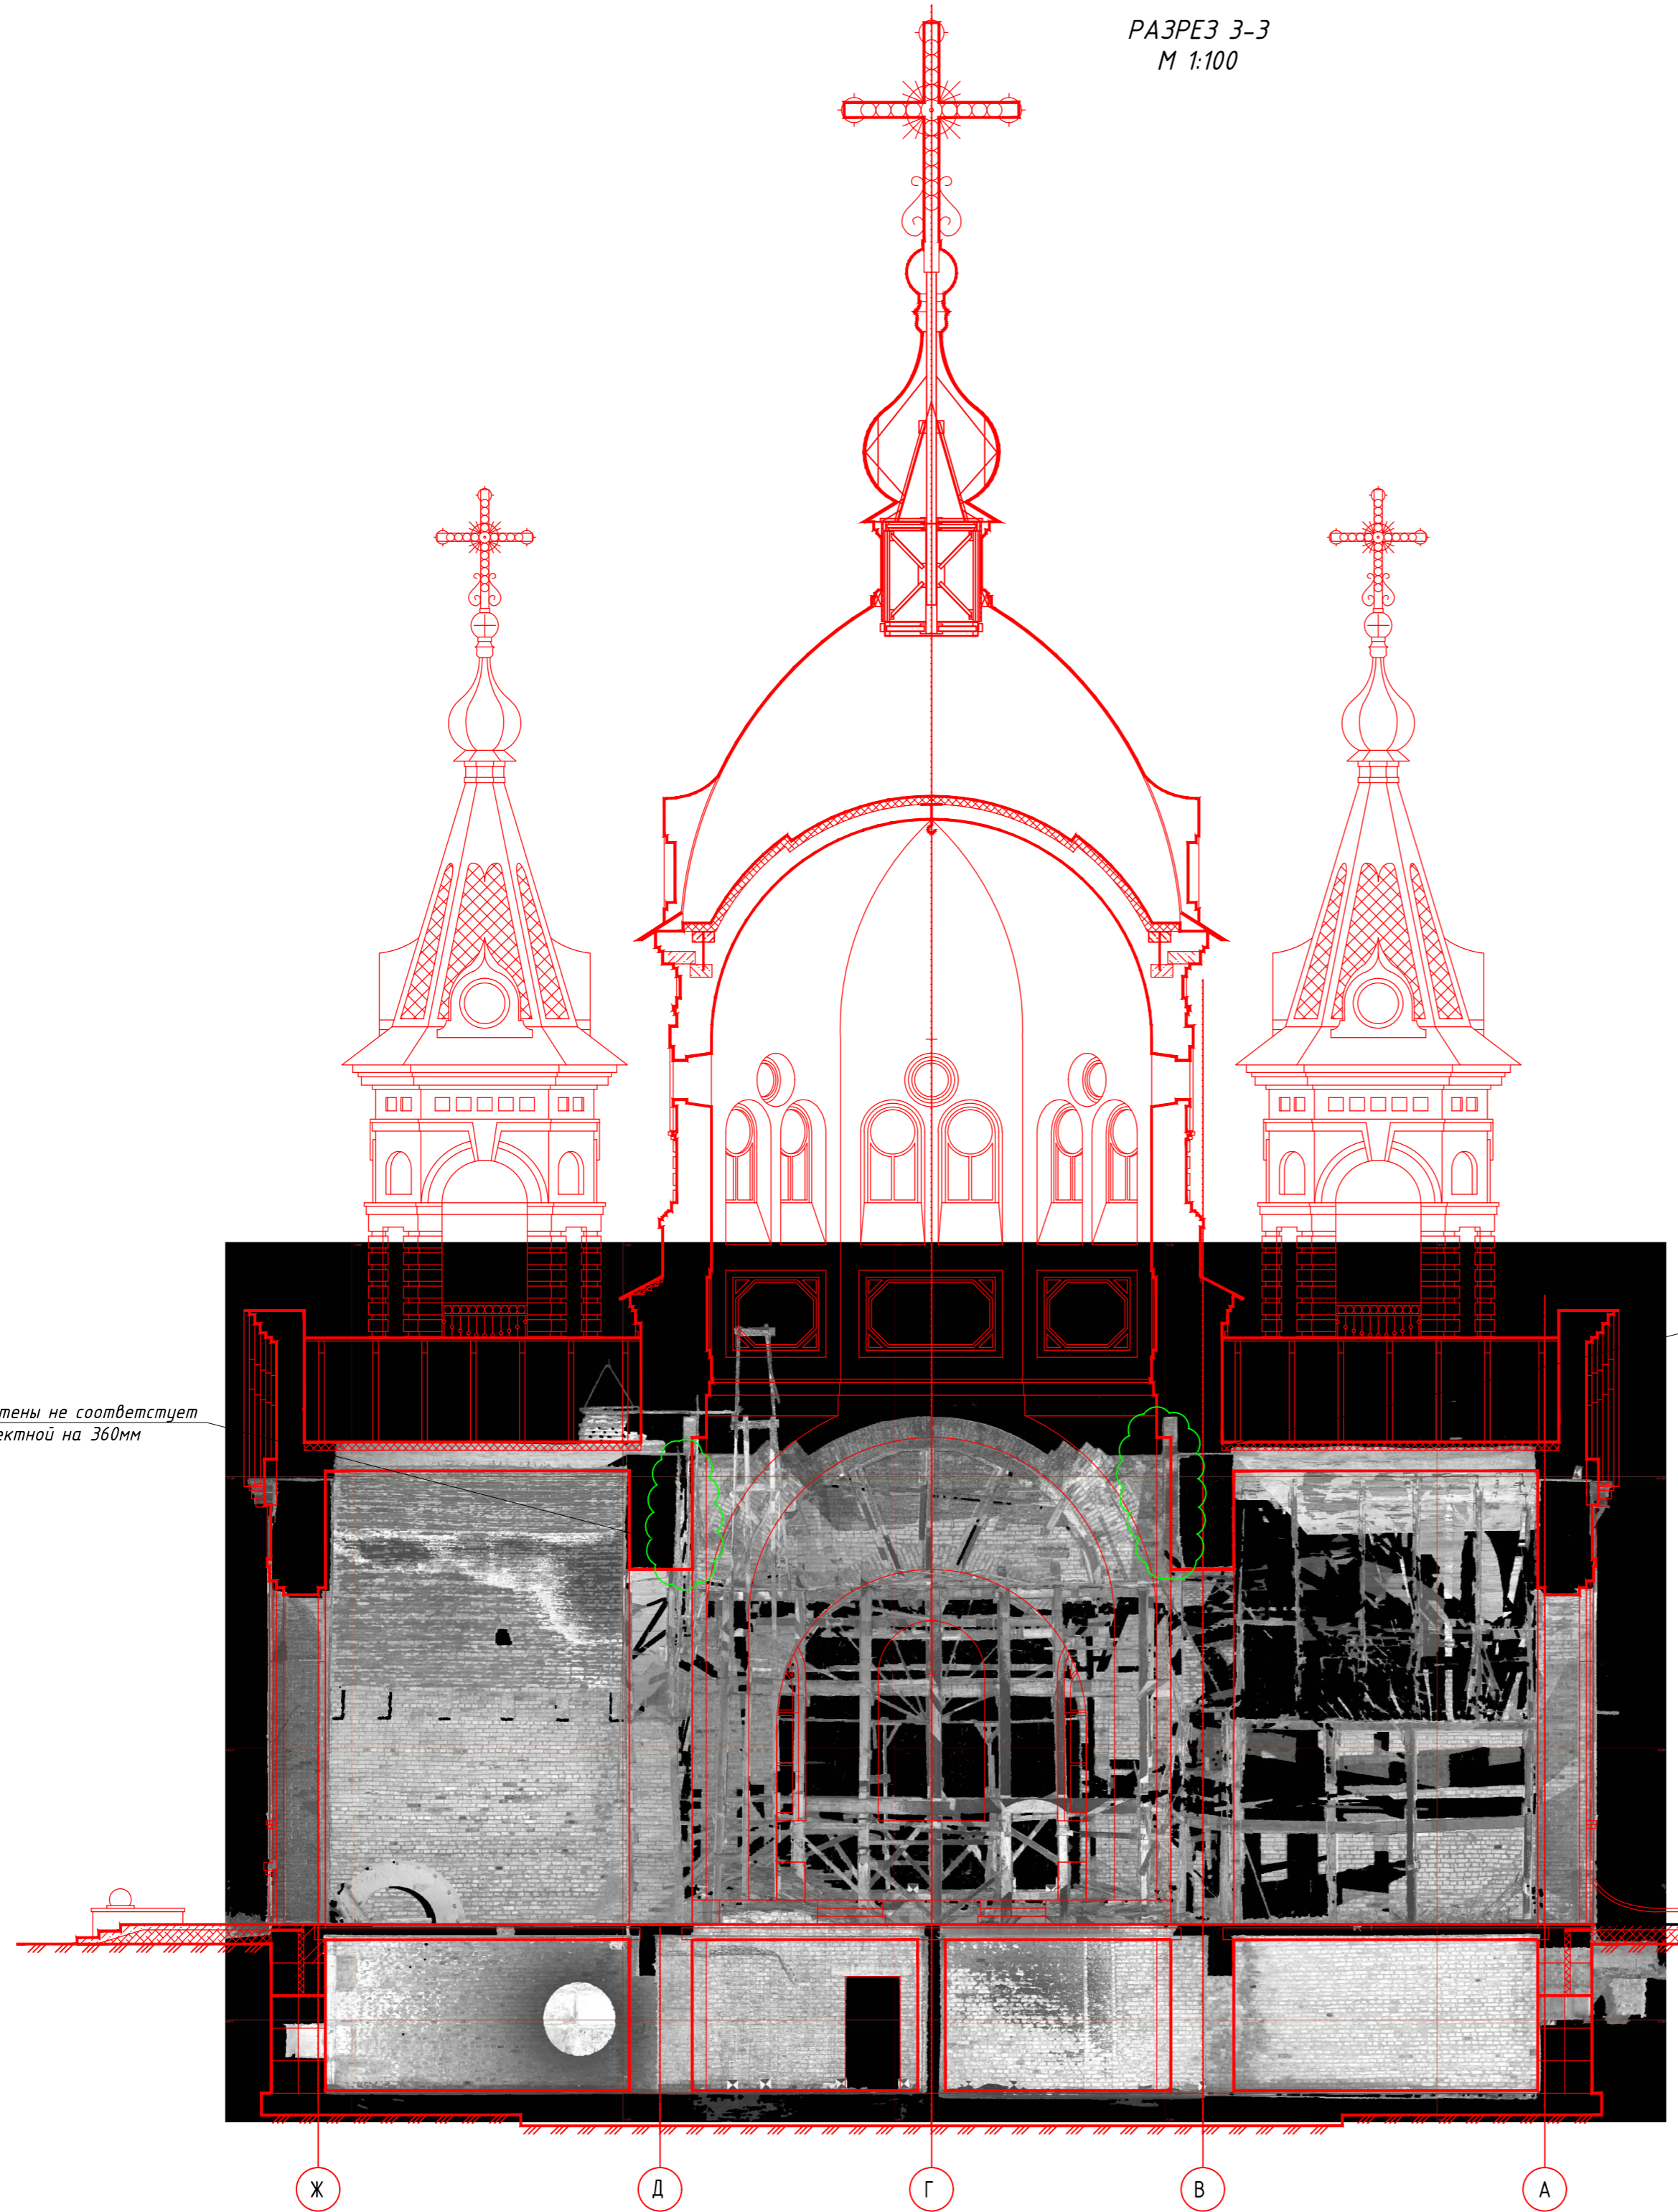
РАЗРЕЗ 3-3  
М 1:100

Толщина стены не соответствует проектной на 360мм

Толщина стены не соответствует проектной на 150мм

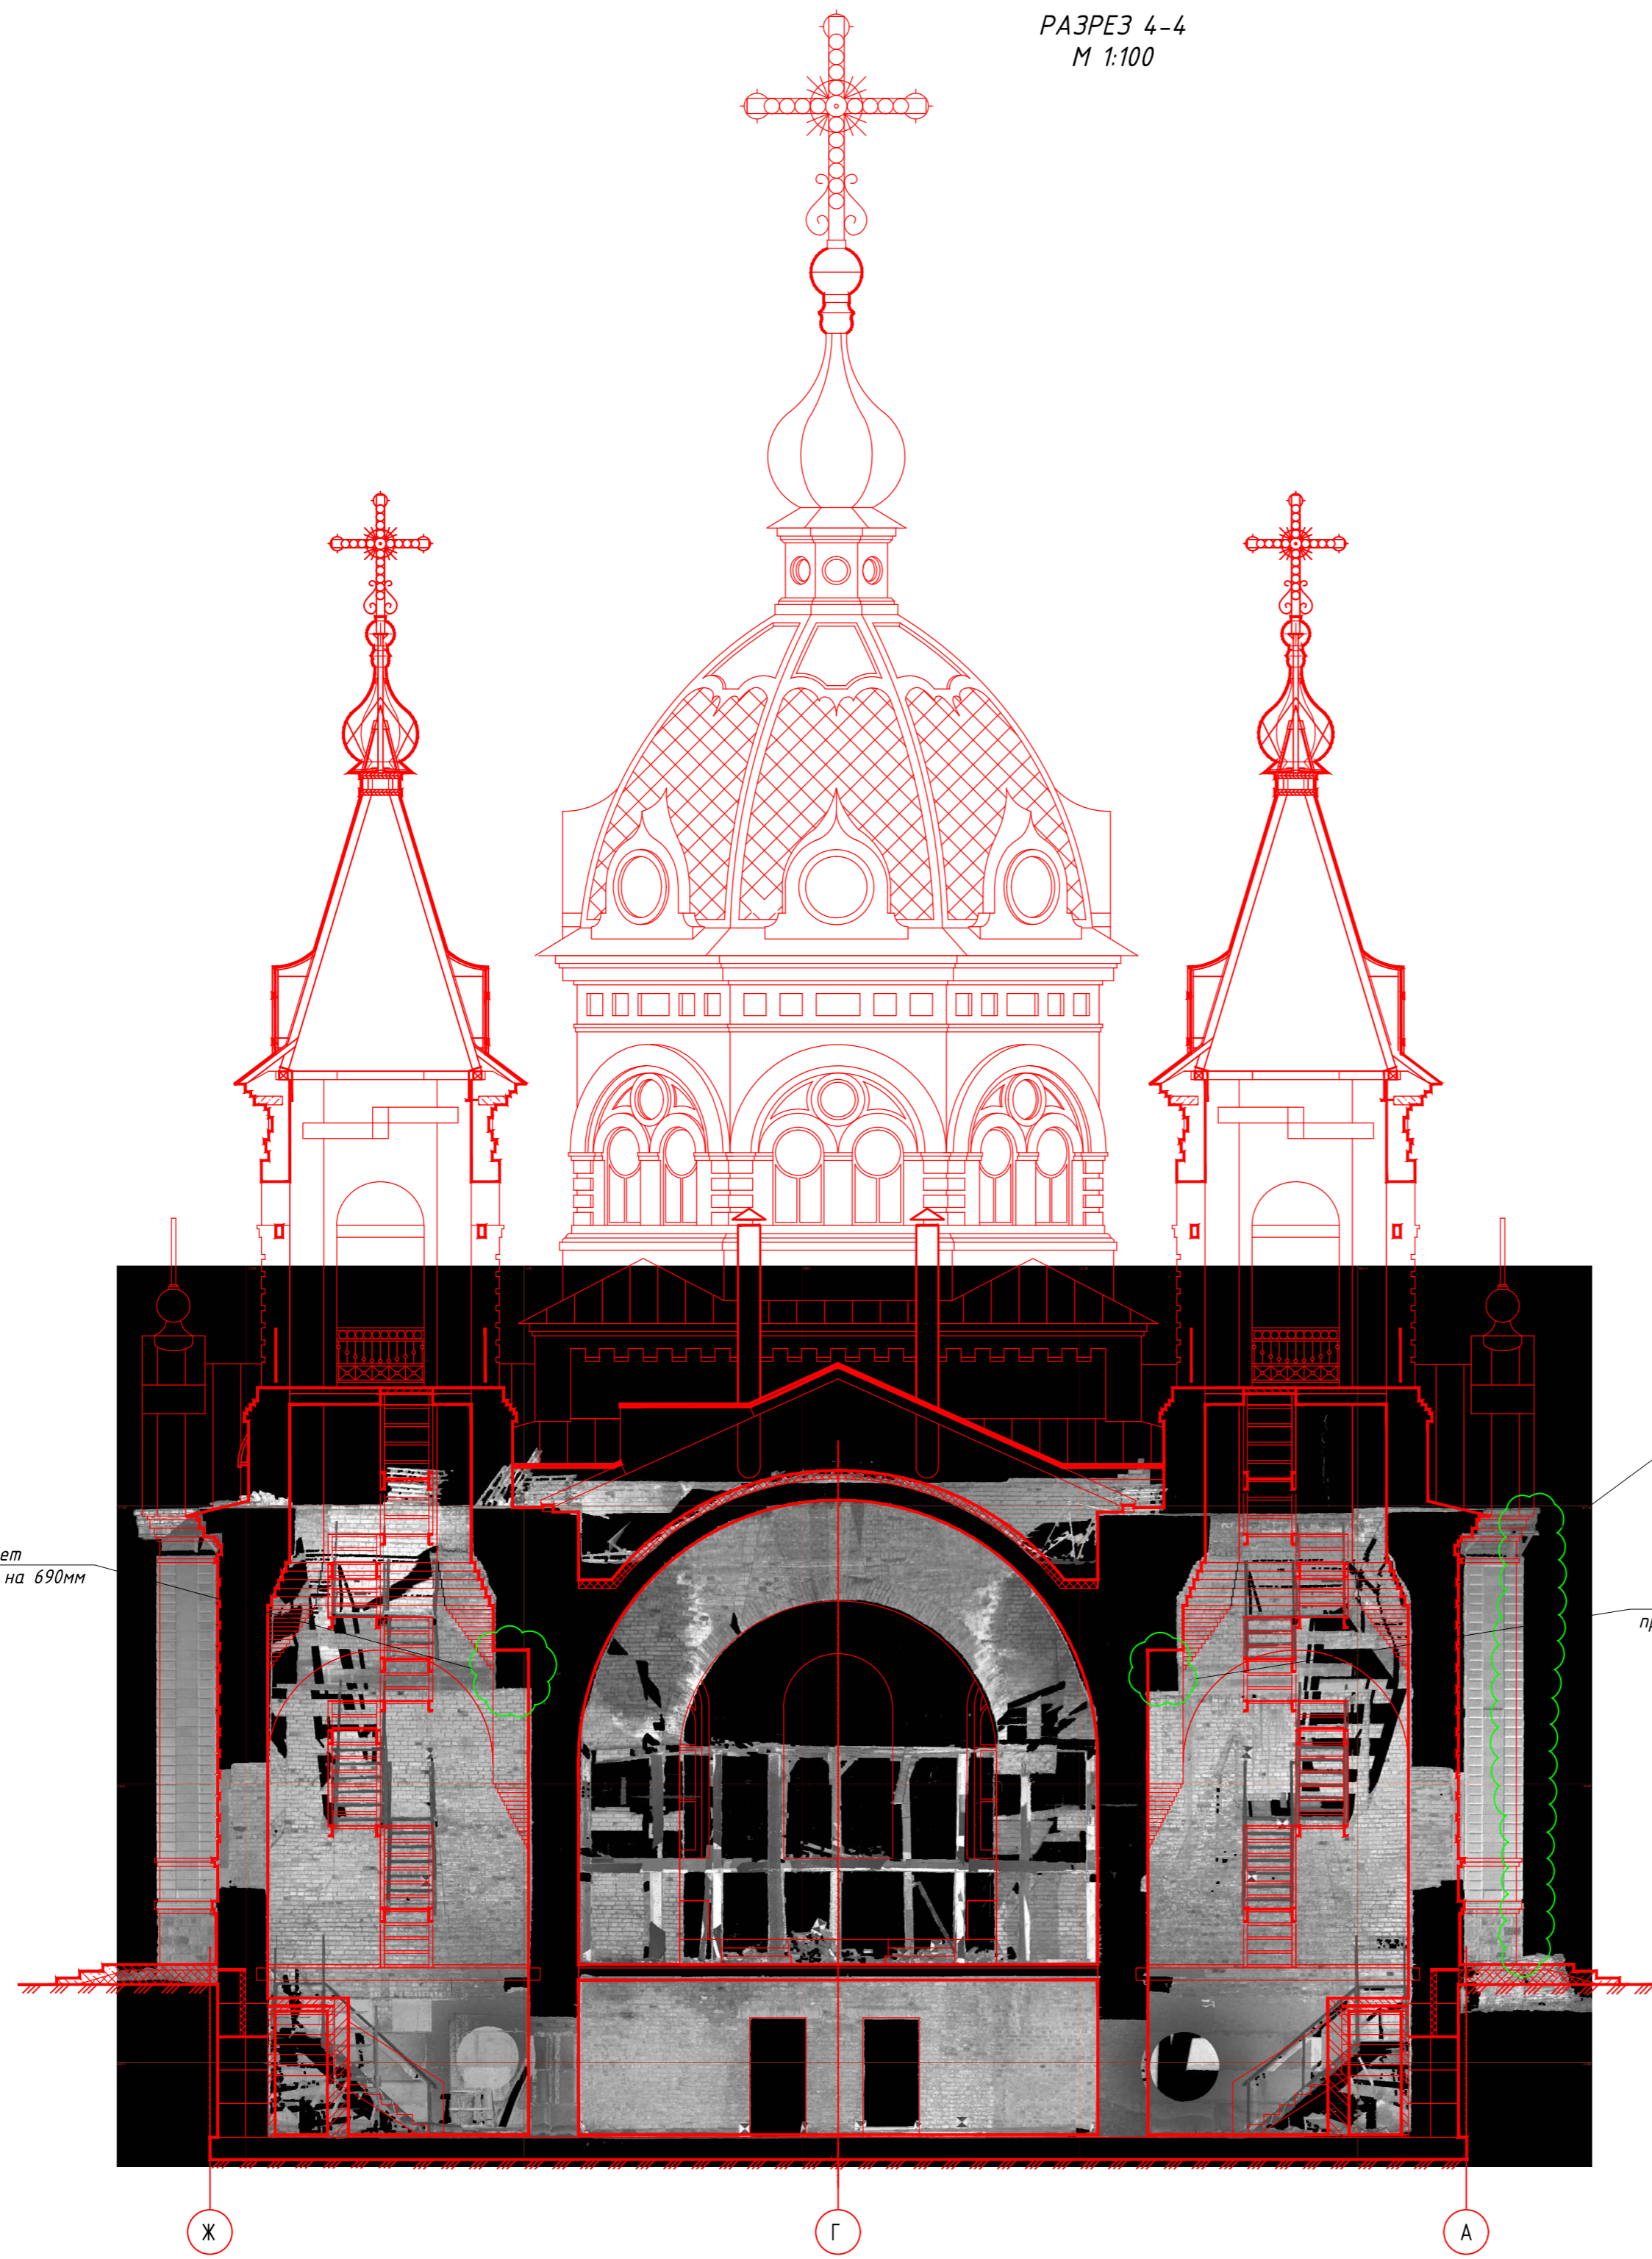
РАЗРЕЗ 4-4  
М 1:100

Не соответствует  
проектному положению на 690мм

Не соответствует  
проектному положению на 130мм

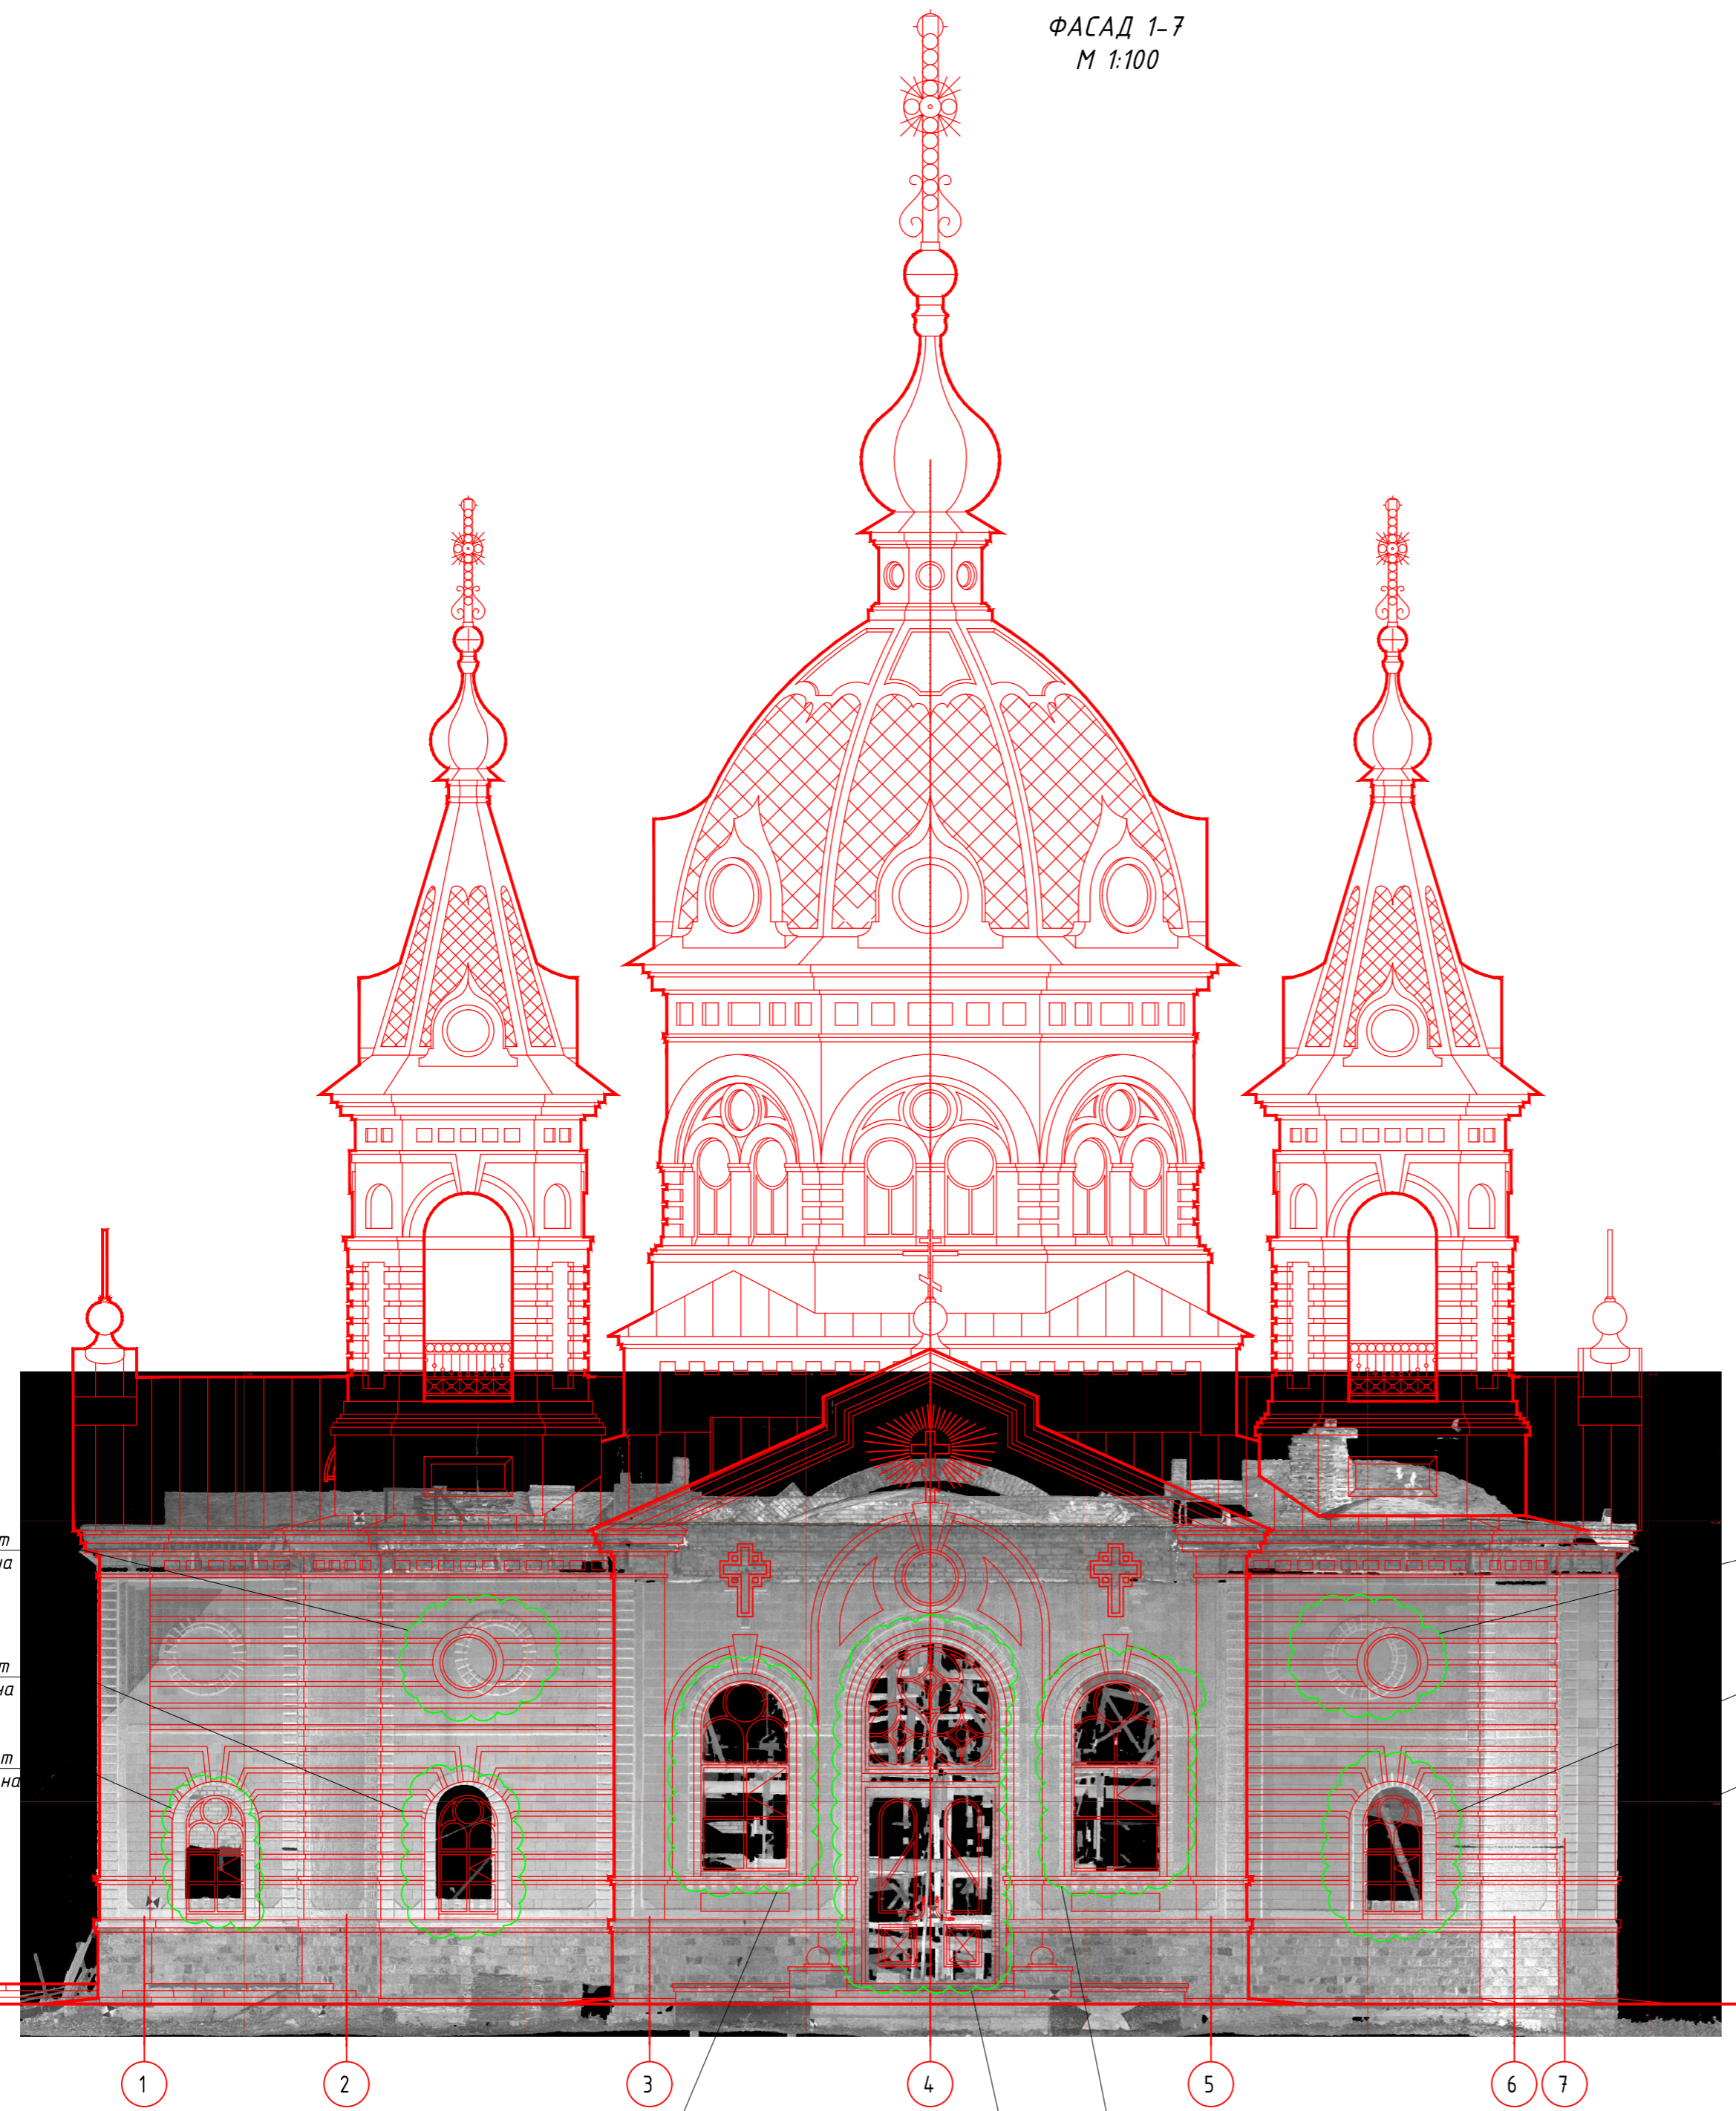
ФАСАД 1-7  
М 1:100

Не соответствует  
проектному положению на

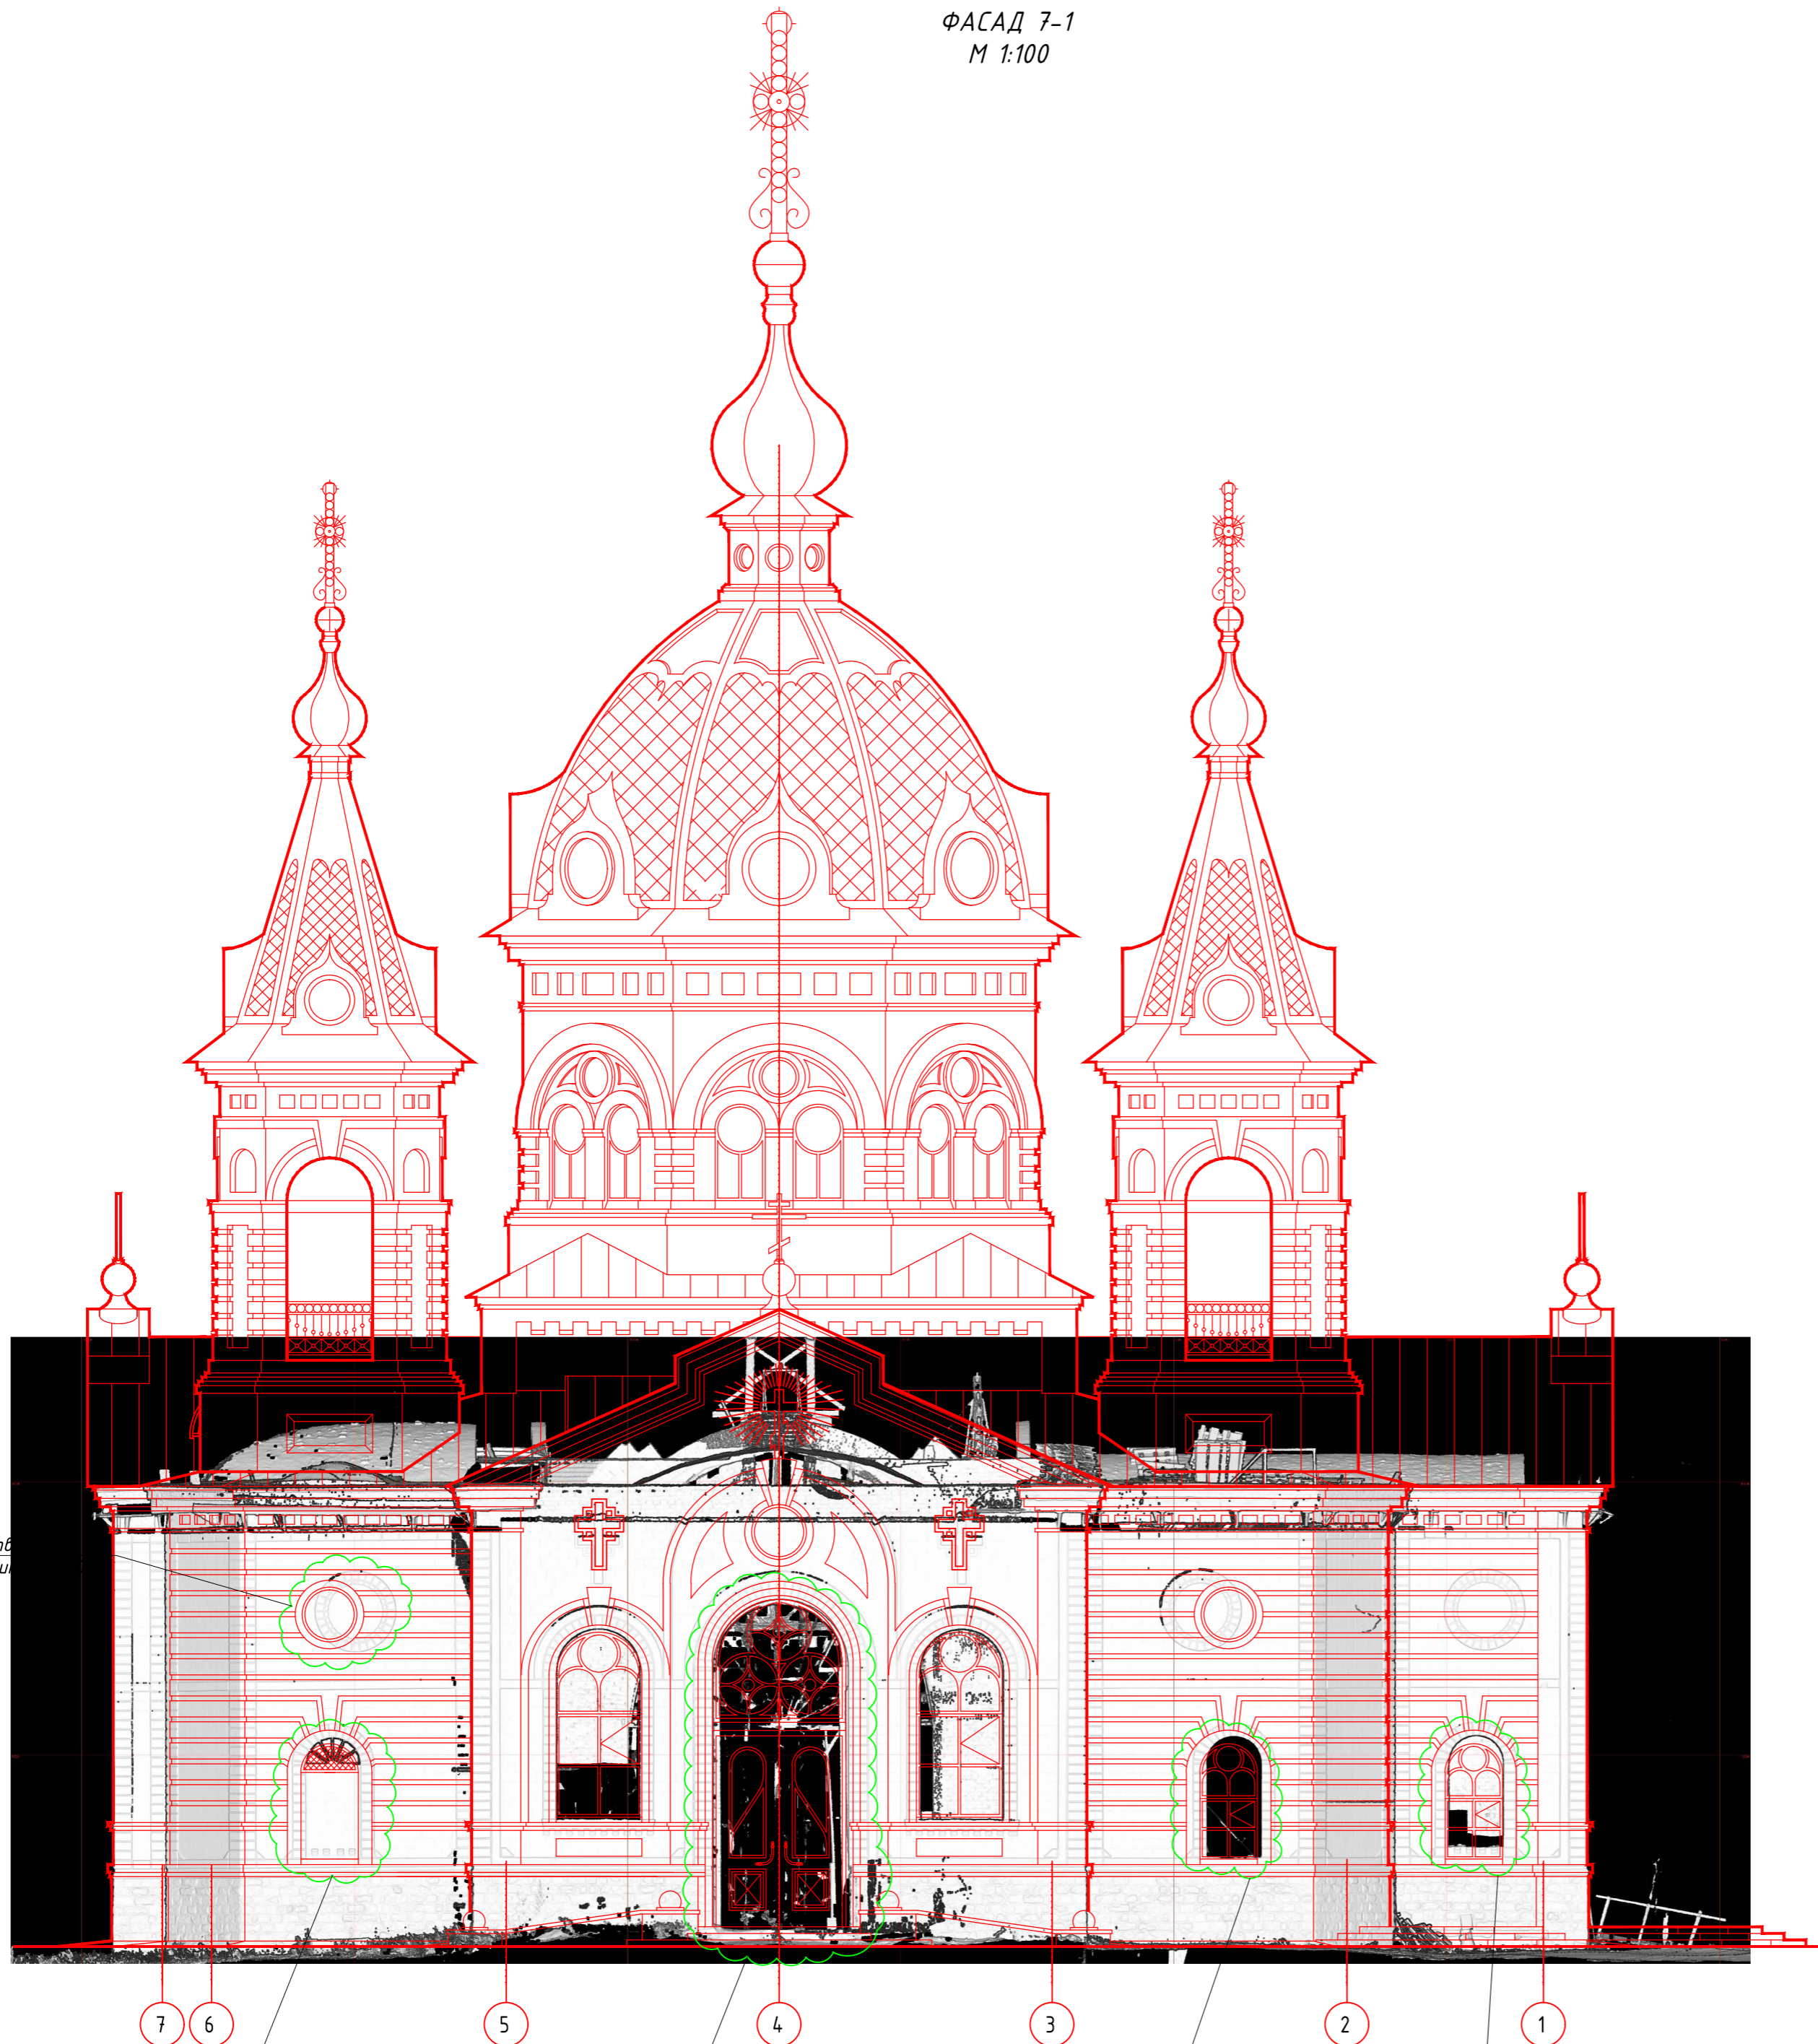
ФАСАД 7-1  
М 1:100

Не соответствует  
проектному положению

Не соответствует  
проектному положению на 120мм
