*ОБСЛЕДОВАНИЕ ОБЪЕКТА "ЦЕРКОВЬ ПОКРОВА ПРЕСВЯТОЙ БОГОРОДИЦЫ", РАСПОЛОЖЕННОГО  
ПО АДРЕСУ: ОРЕНБУРГСКАЯ ОБЛ., П.АКБУЛАК, УЛ.СОВЕТСКАЯ, 41*

*Техническое заключение*

*126.П.01.2015-ТЗ*

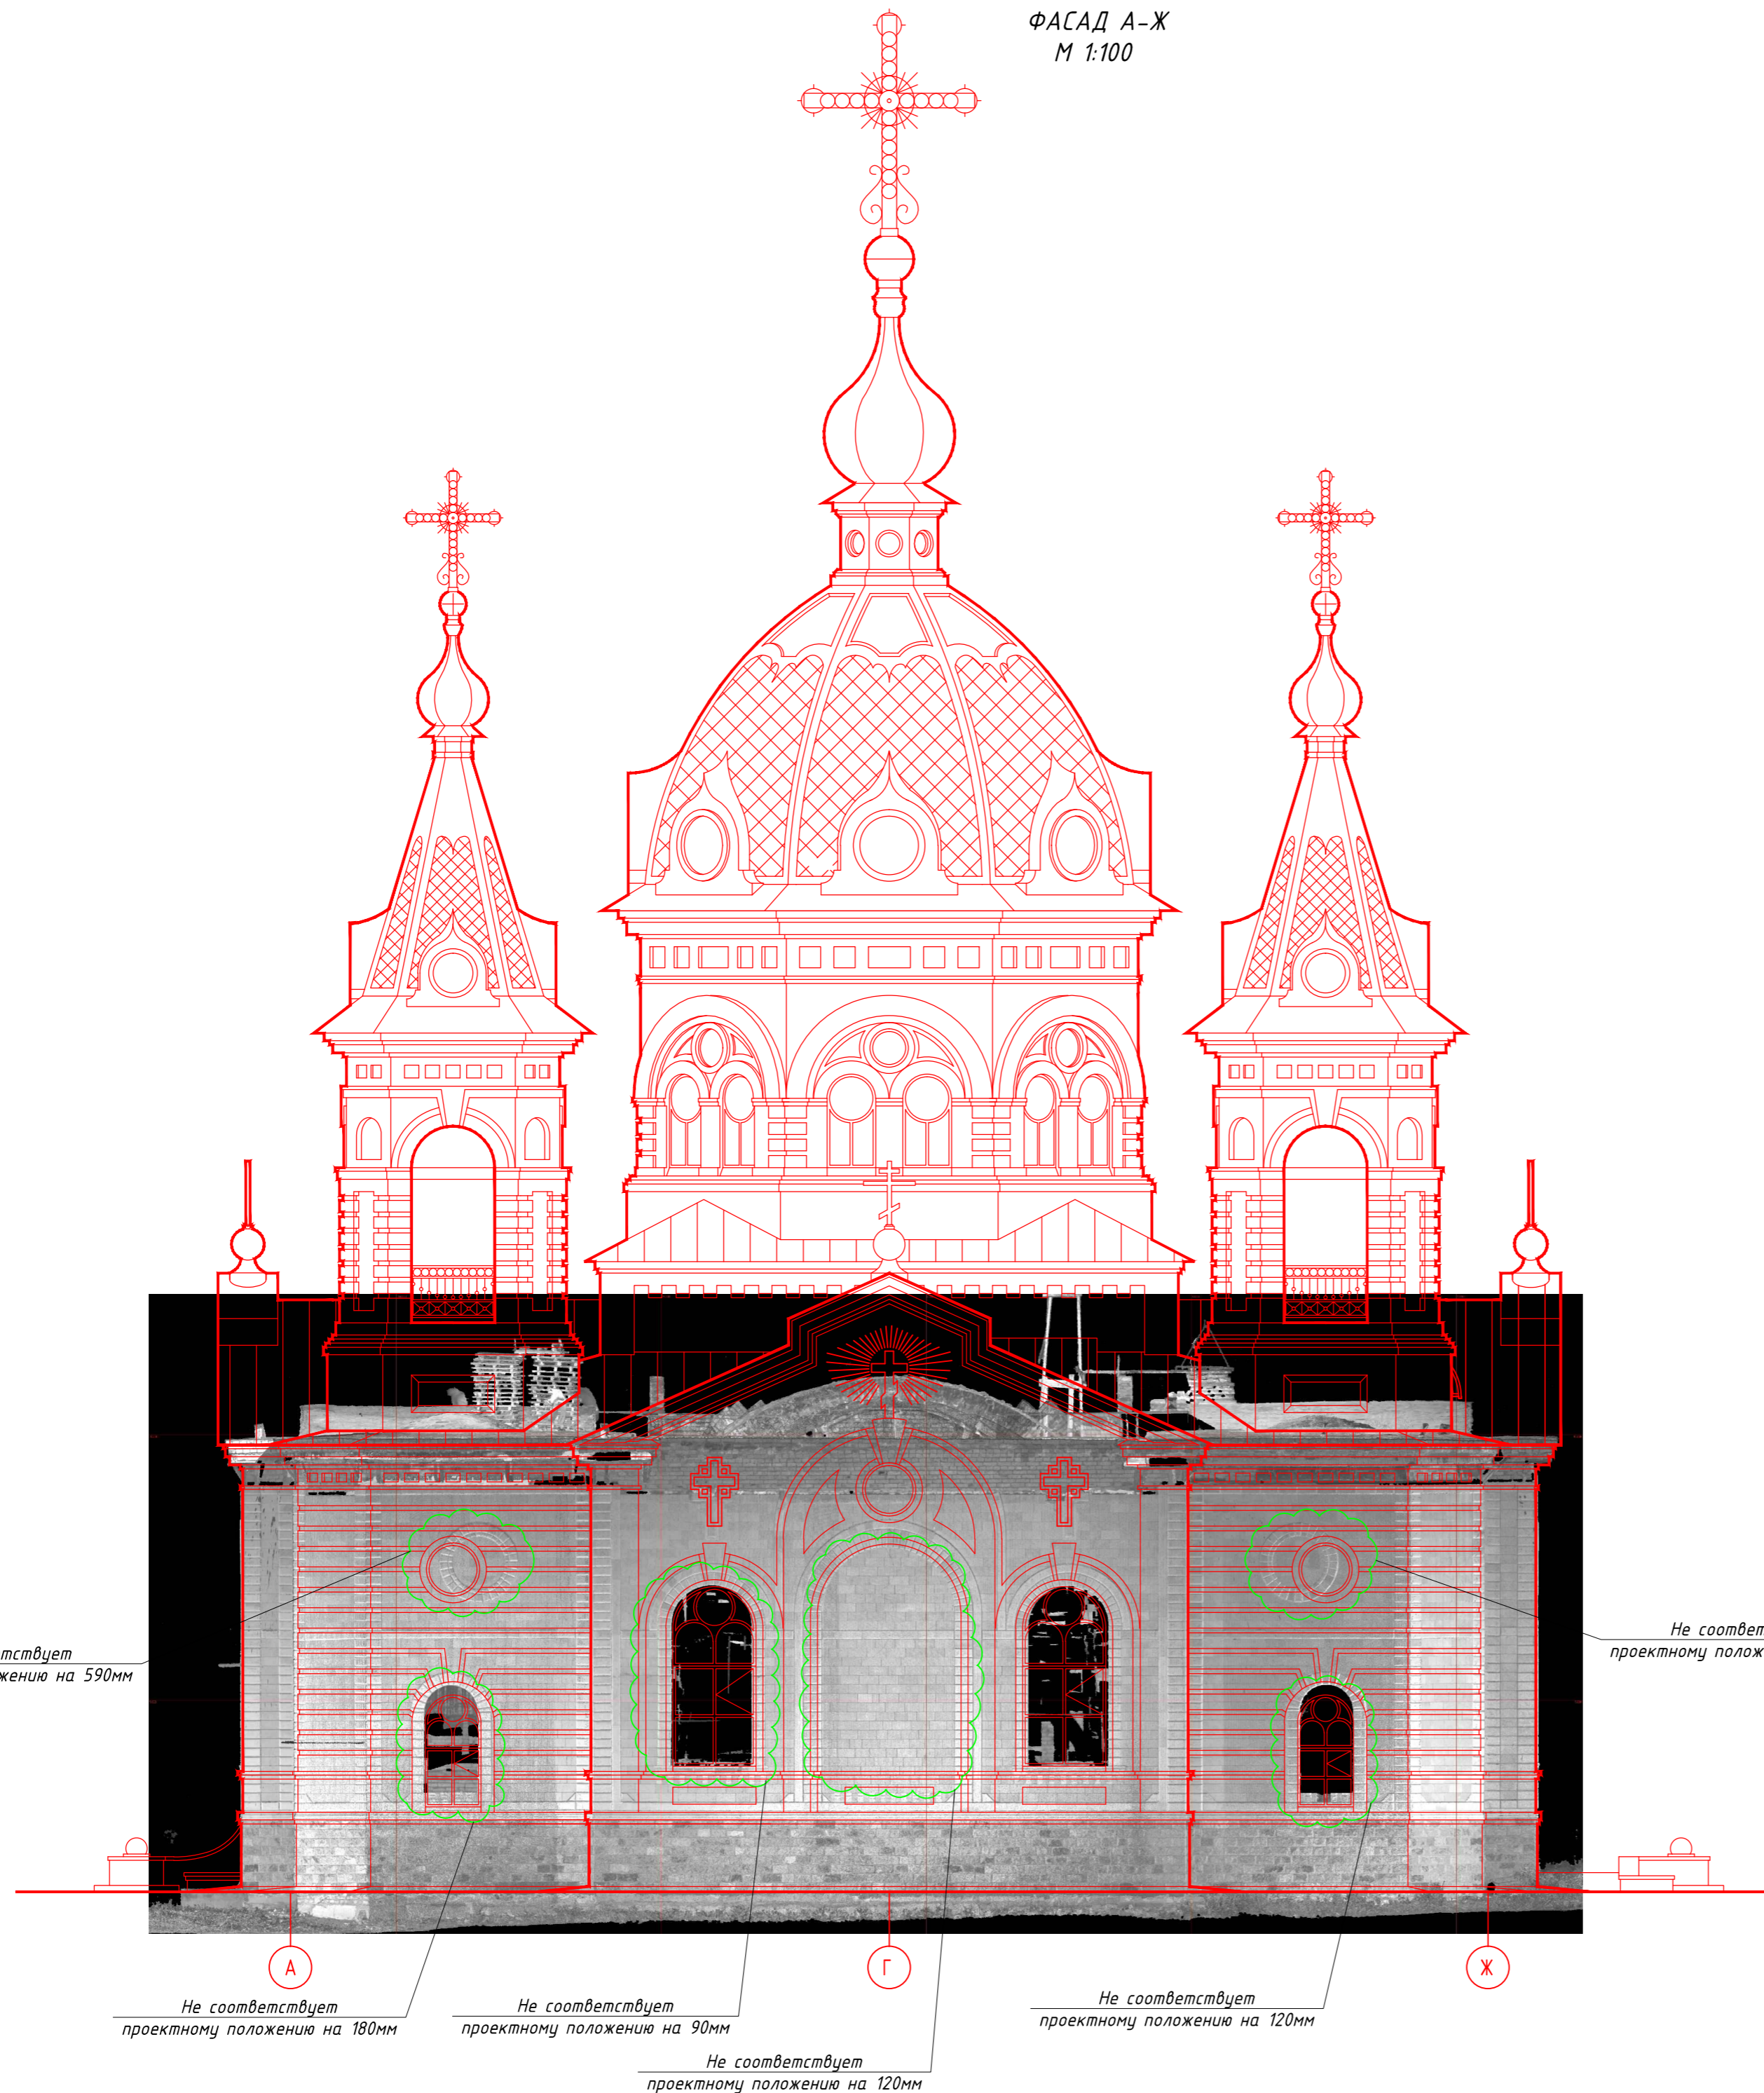
ФАСАД А-Ж  
М 1:100

Не соответствует  
проектному положению на 590мм

Не соответствует  
проектному положению на 620мм
